بررسی تغییرات مورفومتری رودخانه با تأکید بر پیچان رودها.

مطالعه موردی: رودخانه چهل چای - نرماب

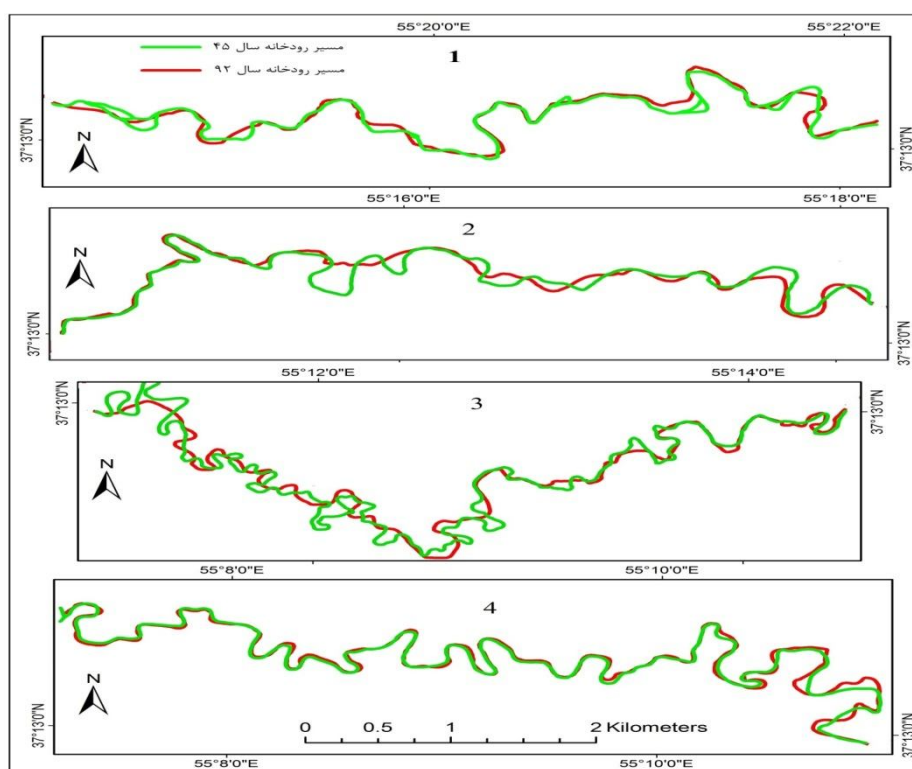
شکل ۳: شکل پلان رودخانه چهل‌چای -نرماب در بازه‌های چهارگانه در سال ۱۳۴۵ و ۱۳۹۲

مقایسه پلان رودخانه چهل‌چای-نرماب در سال ۱۳۴۵ با پلان سال ۱۳۹۲، نشان می‌دهد که تغییرات

قابل توجهی در طول ۴۷ سال مورد بررسی در مورفولوژی کانال و همچنین پارمترهای مورفومتری این رودخانه صورت گرفته است (شکل ۳): لذا برای درک

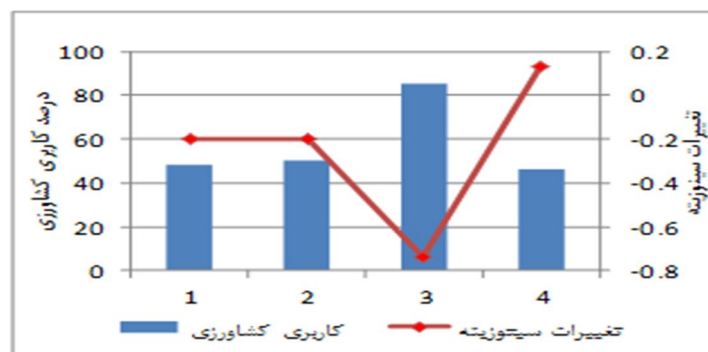
شکل ۷: نمودار ارتباط کاربری کشاورزی با تغییرات سینوزیته بازه‌ها

عوامل موثر در تغییرات مورفومتری پیچان رودهای چهل‌چای - نرماب: بیشترین تغییرات مورفومتری از قبیل سینوزیته و تعداد پیچانرود در بازه ۳ اتفاق افتاده است. بررسی عوامل موثر در تغییرات مورفومتری رودخانه نشان داد که کاربری کشاورزی (شکل ۷) و همچنین افزایش سرعت آب در این بازه به علت عرض کم رودخانه در محدوده این بازه (جدول ۸) می‌تواند از دلایل اصلی این تغییرات باشد. البته شیب کم محدوده این بازه نیز به
