## ساماندهی مورفولوژی بستر رود کتوئیه در محدوده شهر داراب

\*محمدحسین شکیبافر<sup>۱</sup> و غلامرضا زارع<sup>۲</sup>

**واژه‌های کلیدی:** ژئومورفولوژی شهری، سازه‌های مهندسی، سیلاب شهری، داراب، رود کتوئیه

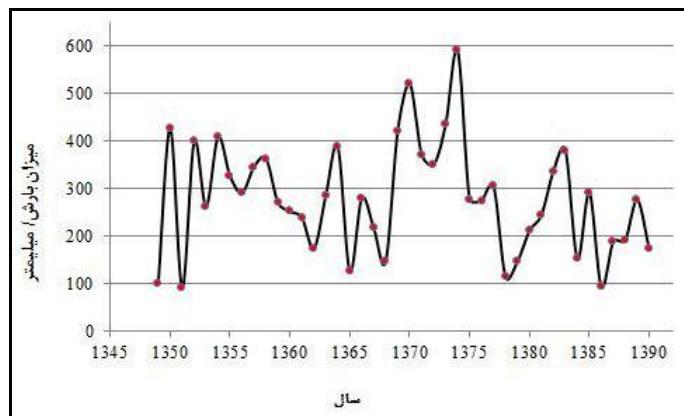
شکل ۱- میزان بارندگی در شهر داراب در یک دوره ۴۰ ساله (۱۳۸۹ - ۱۳۴۹)

آزمایشگاهی و پیمایش میدانی است. نتیجه این امر موجب کسب توانایی‌های جدیدی در زمینه مدیریت رود، اصلاح و تجدید چشم‌انداز و مطالعه مخاطرات ژئومورفولوژیک رود خواهد شد (Thorndy Craft, et al., 2008:2). به طور کلی مخاطراتی که فرایندهای ژئومورفیک رود را ایجاد می‌کنند یا ناشی از عمل تخریب، فرسایش، رسوب‌گذاری بوده و یا ناشی از طغیان رود است. امروزه ژئومورفولوژی رودخانه‌ای اساس مطالعه تغییرات محیطی بوده و برای مدیریت مجاری رود به کار می‌رود (Gregory, 2008:153). ریخت‌شناسی رودخانه مربوط به شکل و هندسه مجرأ و نیم‌رخ طولی بوده و وابسته به زمان می‌باشد که به‌ویژه با بدء، ویژگی‌ها و مقدار رسوب و نوع مصالح کناره رود تغییر می‌کند. ریخت‌شناسی رود به مقدار قابل توجهی تحت تاثیر فعالیت‌های مهندسی است (بیات، ۱۳۷۲: ۳۷۱). از جمله اقدامات مهندسی می‌توان به ایجاد سازه‌های آبی همچون ساخت و ساز پل بر روی رودخانه‌ها در مناطق شهری اشاره کرد. در این پژوهش نیز منظور از سازه‌های آبی، پل‌های طراحی و ساخته شده در شهر داراب می‌باشد. طغیان رود کتوئیه و شعبات آن در گذشته شواهدی از عدم سازگاری مدیریت محیطی و عملکرد جریان‌های سطحی است. به عنوان نمونه در سال ۱۳۳۱ شمسی رود کتوئیه طغیان نمود و آب از محل فعلی میدان فردوسی سریز شده که ضمن خسارت به بخش کشاورزی و سیستم آبیاری منطقه و تخریب واحدهای مسکونی محله تاج‌آباد و ریگ‌آباد منجر به مرگ دو نفر از اهالی گردید. در سال ۱۳۵۲ شمسی در فصل تابستان مجدداً از محل فعلی میدان فردوسی آب سریز و خسارات مذکور تکرار شد. در سال ۱۳۶۵ شمسی، رود کتوئیه مجدداً طغیان کرد که با اقدام به موقع مدیران شهری و ایجاد خاکریز مصنوعی در محل فعلی میدان فردوسی از ورود آب به داخل شهر جلوگیری گردید. در شکل ۱ میزان بارندگی در یک دوره ۴۰ ساله برای شهر داراب آورده شده است.

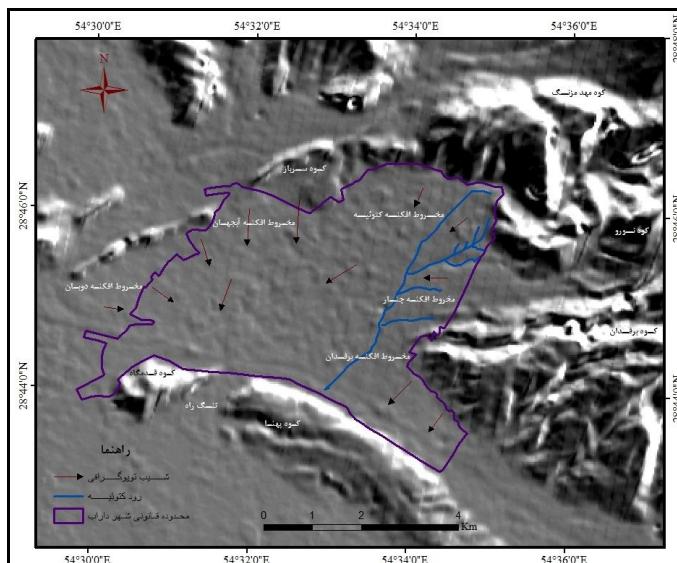
شکل ۳- مورفولوژی مخروط‌های افکنه زیر بنا و پیرامون شهر داراب

(بر اساس نقشه‌های توپوگرافی و تصاویر ماهواره‌ای)

دوازده مخروط افکنه در دره گسلی داراب به وجود آمده که سطح تمام این مخروط‌های افکنه و پیشانی کوهستانی آنها در نتیجه فعالیت زمین‌ساختی در این ناحیه بالا آمدگی پیدا کرده است. افزایش شبی سطح مخروط‌ها و تغییر سطح اساس شبکه آبراهه‌ها باعث شده الگوی آبراهه‌ای بر سطح آنها از حالت واگرای پراکنده به صورت خطی تغییر یابد. به طوری که همه جریان‌های خطی به سمت یکی از اضلاع چپ یا راست در سطح مخروط‌ها منحرف شده‌اند. به استثنای رود کتوئیه که سطح مخروط را در مقطع عرضی قطع می‌کند (شکل ۳). این وضعیت ویژه به شرح زیر قابل توجیه است: مخروط افکنه کتوئیه در پای کوه‌های مهد مزنگ و سرباز به وجود آمده است. ضلع راست این مخروط افکنه متصل به کوه‌های نام برده و موازی با آنها می‌باشد (شکل ۳).

به دنبال فعالیت تراست زاگرس جهله کوهستانی مهد مزنگ و ضلع راست این مخروط افکنه از رأس تا قاعده بالا آمدگی پیدا کرده است. همچنین قاعده مخروط در ضلع چپ به دلیل مورب بودن تراست، بالا آمدگی قابل توجه پیدا کرده است. به همین دلیل به هنگام تغییر الگوی شبکه آبراهه‌ای از حالت واگرای شاخه به شاخه به صورت خطی متتمرکز، رود کتوئیه به جای تمایل به یکی از اضلاع چپ یا راست سطح مخروط را به صورت مورب با زاویه ۳۵ درجه بزرگ شعاع بزرگ مخروط را قطع می‌کند.

و به سمت جنوب منحرف می‌شود (شکل ۳) و در نتیجه بستر رود کتوئیه بر زمین‌های در بخش میانی و قاعده مخروط افکنه مسلط شده است. شهر داراب به عنوان محدوده مورد مطالعه تا حدودی دچار گسترش فیزیکی بدون در نظر گرفتن ملاحظات ژئومولوژیکی و هیدرولوژیکی شده است. بخش جنوبی این شهر نیز توسط کوه‌های پهنا و قدمگاه و از مشرق توسط کوه‌های برفدان احاطه گردیده است. احاطه شدن این شهر با ارتفاعات مذکور و کم شیب بودن زمین در بخش جنوبی شهر محدودیت زیادی را برای توسعه شهری به وجود آورده‌اند. منتهی شدن قسمت‌های شمال و شمالی شهر به ارتفاعات و نبود شیب کافی برای تخلیه رواناب‌های فصلی در موقع بارندگی و آبگیر بودن بخش جنوب و جنوب غربی شهر، قرار گرفتن اراضی کشاورزی مرغوب در بخش غربی شهر از جمله محدودیت‌های دیگر توسعه شهری داراب به شمار می‌روند. شیب عمومی شهر داراب  $2/5$  درصد و جهت آن از شمال و شمال شرقی به جنوب و جنوب غربی است. شیب شهر در قسمت‌های بالا دست بسیار مناسب بوده، اما به دلیل آن که زیر بنای شهر را مورفلوژی مخروط افکنه‌ای در بر می‌گیرد، به تدریج به سمت جنوب شهر میزان شیب کاهش می‌یابد. به طوری که در قسمت‌های جنوبی و جنوب غربی شیب بسیار کاهش یافته و حالت چاله نیمه بسته‌ای را پیدا کرده و همواره مشکلاتی را از نظر تخلیه آبهای سطحی به وجود می‌آورد. از این رو مجاری موجود نمی‌توانند فاضلاب شهر و رواناب‌های حاصل از بارش را به ویژه در هنگام وقوع بارش‌های شدید، در زمان مناسب تخلیه نمایند.

بنابراین حداکثر دیجیتی محتمل<sup>۱</sup> رود کتوئیه در محل عبور از جاده کمربندی داراب – بندرعباس ۱۵۹ متر مکعب بر ثانیه می‌باشد. در حال حاضر رود کتوئیه از گوشه شمال شرق شهرک الزهراء (س) در شمال تا جاده کمربندی داراب بندرعباس در جنوب در محدوده قانونی شهر داراب قرار دارد (شکل ۳). مسیر مجرای رود کتوئیه در این محدوده در مواد آبرفتی ایجاد شده است (شکل ۳). بستر در مقطع عرضی مستطیلی شکل است، که کف بستر آن یک مجرای پر پیچ و خم کوچک وجود دارد که توسط جریان آب در دوره‌های کم آبی به وجود آمده است. این ویژگی در سراسر طولی، بستر دیده می‌شود، در امتداد طولی خط سیر مجرای رود کتوئیه دارای پیچ و خم‌های جزئی با انحنای کم بوده که از این لحاظ در گروه پیچان رودی با الگوی مستقیم قرار می‌گیرد (شکل ۳). مورفومتری بستر رود کتوئیه در امتداد طولی رود در محدوده شهر داراب علاوه بر تاثیرپذیری از تغییرات دیجیتی و با رسوبی از مورفولوژی مخروطهای افکنه کتوئیه و ریگ‌آباد هم تاثیر فراوان پذیرفته است. بستر رود کتوئیه از راس مخروط افکنه در ابتدای شهر داراب با عرض ۱۰۰ متر شروع می‌شود (شکل ۳). در این محل عمق ساحل کاو ۸ متر و عمق ساحل کوژ ۱۱/۵ متر است. ارتفاع بیشتر ساحل کوژ در این نقطه به دلیل منطبق بودن این ساحل بر قله محدب مخروط افکنه است، عریض بودن بستر در این محل به این دلیل است، که رود کتوئیه در این نقطه از سمت غرب به سمت جنوب تغییر مسیر داده، ساحل کاو بر اثر فرسایش در جهت عرضی پسروی کرده و ساحل کوژ مقابل هم به دست انسان برای کاشت درختان مرکبات با ایجاد ترانشه برداشت و تسطیح شده است. ۱۶۰ متر پایین‌تر ضمن ایجاد یک پیچ در بستر با ضریب خمیدگی ۱/۳۳ عرض بستر به ۴۴ متر کاهش می‌یابد، ولی عمق آن تغییر نمی‌کند. ۳۶۰ متر پایین‌تر مسیر بستر مستقیم شده و تدریجاً که به سمت پایین می‌رود، به موازات کاهش ضخامت مواد آبرفتی و کاهش اندازه دانه رسوبی، عرض بستر افزایش و عمق آن کاهش می‌یابد، تا اینکه در مجاور میدان فردوسی (شکل ۳)، عرض به ۳۱ متر و عمق در مجاور ساحل راست ۲ متر و مجاور ساحل چپ ۳ متر کاهش می‌یابد، که دلیل کاهش عرض و عمق بستر پر شدن قسمت ساحل راست بستر از مصالح ساختمانی و مخروبه‌ها می‌باشد. در مقابل شهرک آیت‌الله نوابه (ره) (شکل ۳) به دلیل ورود رود چnar

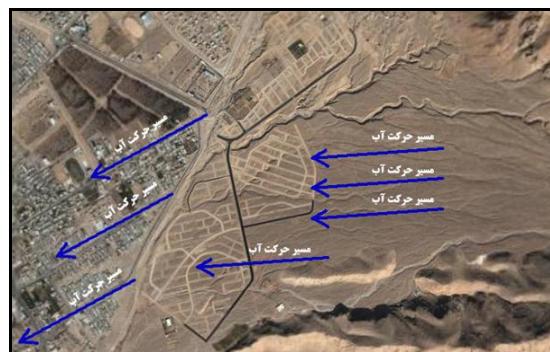
شکل ۴ - جهت حرکت آب در زمین‌های واقع در شرق ساحل رود کتوئیه و مسیر احتمالی حرکت آب در هنگام طغیان در سطح شهر داراب (ماخذ Google Earth).

به خاطر ارتفاع بیشتر کف بستر رود کتوئیه نسبت به ارتفاع زمین‌های واقع در غرب بستر رود کتوئیه و تمایل شیب به سمت خارج از بستر رود و ارتفاع کمتر کف بستر این رود نسبت به ارتفاع زمین‌های واقع در شرق، تمایل عمومی شیب به جزء در مقابل میدان فردوسی به سمت رود کتوئیه است. با توجه به اینکه بستر رود کتوئیه نسبت به شهر داراب از شرق آن عبور می‌نماید، وضعیت استثنایی فوق این مسئله مهم را به لحاظ سیل‌خیزی آشکار می‌سازد. در وهله‌ی اول آب‌های زمین‌های واقع در شرق بستر رود کتوئیه به سمت این رود جریان دارند (شکل ۳) و دبی آن را افزایش می‌دهند. دوم اینکه فشار هیدرولیکی آب بر روی دیوار ساحل غربی رود افزایش یافته و ضریب سرریزی آب نیز زیاد می‌شود. سوم اینکه در صورت سرریز شدن آب از بستر رود کتوئیه به دلیل اینکه زمین‌های ساحل

غربی نسبت به کف بستر رود کتوئیه از ارتفاع کمتری برخوردار هستند به سرعت در سیل غرق می‌شوند. جریان آب بر اساس الگوی خیابان‌ها و کوچه‌ها و شبیع عمومی زمین در سطح شهر جریان یافته، شبیع عمومی زمین را طی می‌کند و بعد از فروکش کردن سیلاب آب اصلاً در محدوده شهر داراب به داخل بستر بر نمی‌گردد. بلکه از طریق خیابان‌ها و کوچه‌ها در سطح شهر پخش می‌گردد و سپس از انتهای خیابان شهداء، کوچه شهید رضایی، بلوار امام خمینی، بلوار شهید کشاورز از محله‌های جنوبی شهر به خارج از شهر جریان می‌یابد (شکل ۴) و در نهایت، در تنگ راه واقع در غرب روستای اکبرآباد بالا واقع در نقطه انتهایی حوضه مجدداً وارد بستر رود کتوئیه می‌شود.

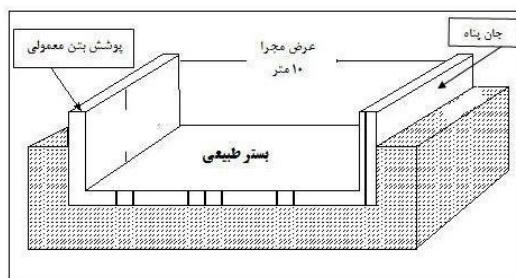
شکل ۵ - نمای سه بعدی طراحی کanal مصنوعی و مستطیلی و احداث دیواره حفاظتی ساحلی را نشان می‌دهد (منبع؛ نگارندگان).

را تشديد می‌کند. در اینجا نوع و ابعاد دیوار حفاظتی ساحلی و مجاری مصنوعی طراحی و محاسبه گردد، از آنجا که مورفولوژی بستر رود کتوئیه مستطیلی شکل می‌باشد و این ویژگی در تمام طول بستر رود کتوئیه و شعبات فرعی آن دیده می‌شود. این نوع طراحی انعکاس دهنده رفتار رود کتوئیه می‌باشد. بنابراین در اینجا جهت سازگار نمودن طراحی مهندسی با طراحی طبیعی بستر رود و مسایل اقتصادی و غیره مجاری مصنوعی به صورت مستطیلی رو باز و دیوار حفاظتی ساحلی بر روی بستر رود کتوئیه و شعبات فرعی آن هم به صورت مستطیلی رو باز طراحی و تعیین عرض و عمق آن بر این اساس محاسبه می‌گردد (شکل ۵).

به دلایل زیر جهت اطمینان و افزایش ضریب امنیت شهر داراب نسبت به طغیان رود کتوئیه بعد از محاسبه عرض و ارتفاع دیوار حفاظتی کناره بر روی بستر رود کتوئیه از طریق رابطه مشهور مانینگ به روش آزمون و خطأ و قضاوت مهندسی و وضع موجود منطقه جهت تخلیه حداکثر دبی لحظه‌ای سیلان در حد قابل قبول به ابعاد دیوار حفاظتی ساحلی افزوده شده است.
